Sanace zříceniny hradu Děvičky

Zpracovatel projektu: **PEEM, spol. s r.o.**, Čajkovského 35, 61600 Brno,
IČO:47903627

Projektový stupeň: **Návrh (studie) stavby**

Datum: 12/2020

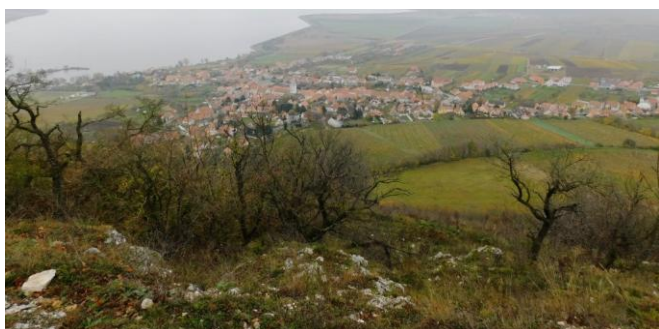
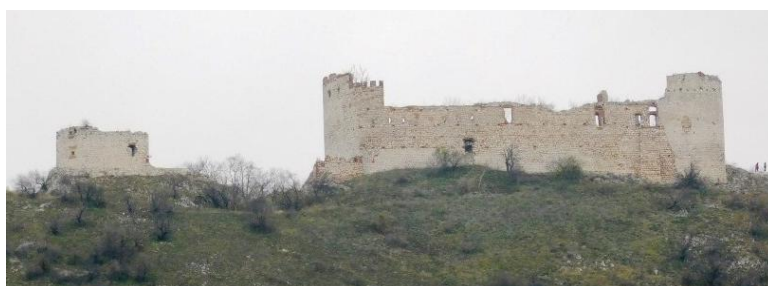
Při pohledu na jihovýchodní stranu (na obec Pávov), je v současné době na tuto stranu strmý svah s viditelnou svahovým zářezem pravděpodobně hradního parkánu a propojovací cesty

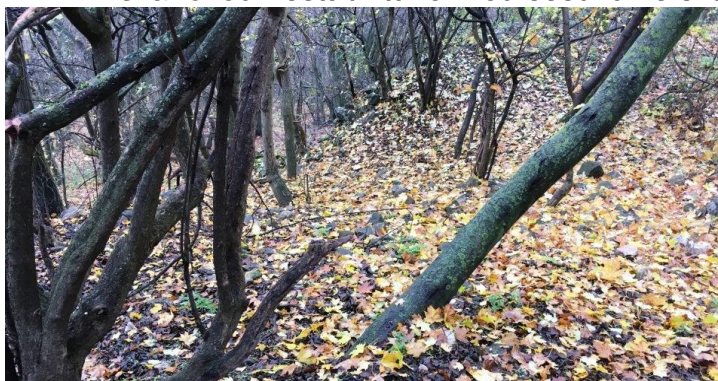
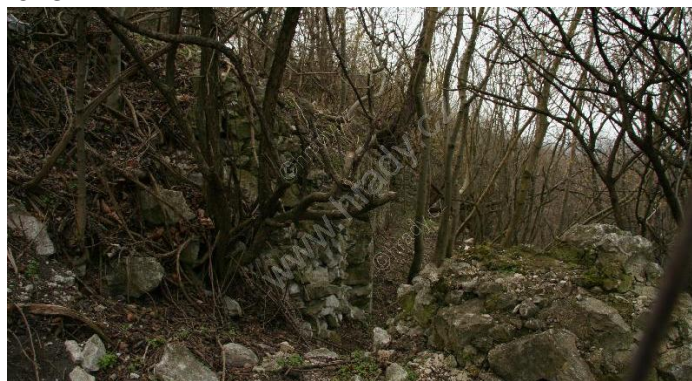
Ze severozápadní strany je přístup ke zřícenině zalesněný s viditelnou rýhou hradního parkánu. V úpatí této zříceniny jsou vidět tzv. opilé stromy, které signalizují svahovou nestabilitu formou sesuvu ve svahové linii.

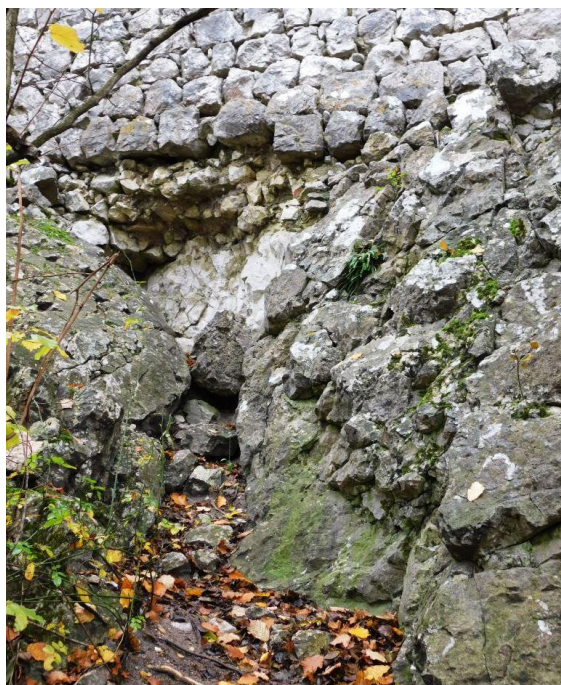
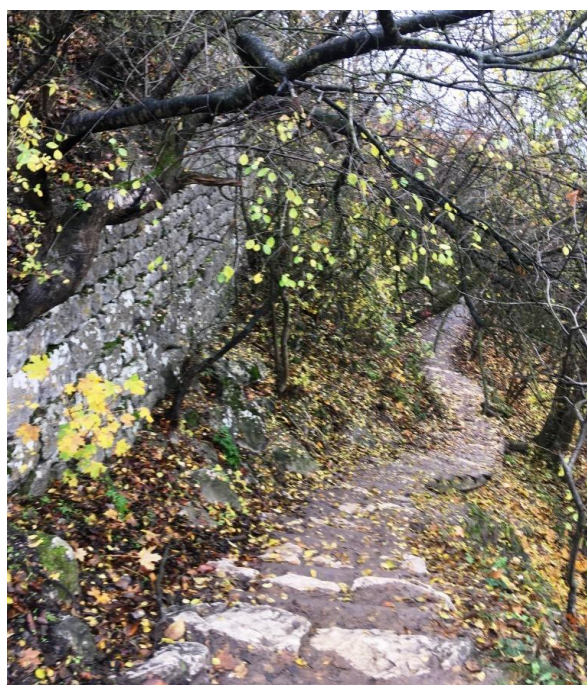
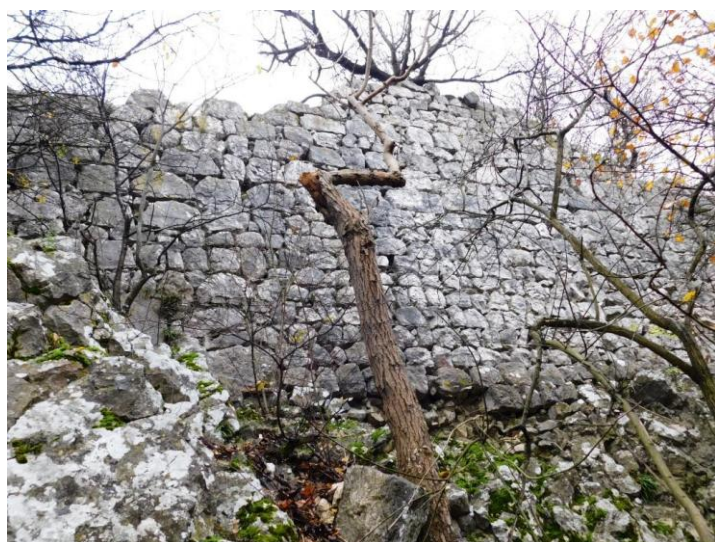
Co se týká současného porostu v okolí hradu jedná se o cizorodou část, která přispívá značně k degradaci hradebních pozůstatků. Zároveň v nejprudší svahové části tento svah zajišťují. Popsaná situace je nejkritičtější pod jihozápadní baštou a také pod střední části hradního paláce.

Skalní podloží hradní zdi nyní spočívá na naprosto nestabilním skalním podloží a je v havarijním stavu. Do silně zvětralého skalního podloží kromě kořenů stromů zatéká srážková voda a v závislosti na mrazových cyklech způsobuje stále rychlejší zvětrávání skalního podloží.

Prakticky s odstraňováním dřevin musí dojít k utěšňování puklin a prasklin ve skalním podloží. není reálně vytěžení kořenů zarostlých do skály, ale je třeba kořeny uzavřít bez přístupu vzduchu a nechat "zkamenět". Injektování prasklin bude prováděno krok za krokem pod dohledem statika nebo inženýrského geologa. Injektáž bude gravitační a jejím úkolem je zpevnit rozvolněné kameny a uzavřít proti klimatickým vlivům. Těžko nyní odhadnout množství injektáže, ale předpokládat, že rozsah bude značný. Injektáže bude nutno provádět na více etap.

V místech, kde budou vytipovány velké uvolněné kameny, bude třeba tyto zajistit tzv. příšitím ke skalnímu podloží pomocí aktivních předpínacích prvků.

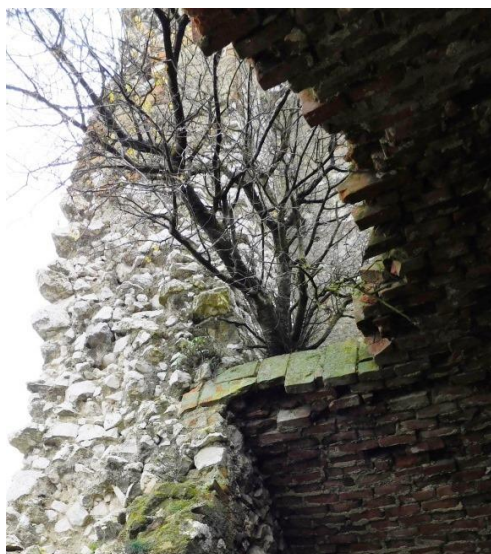
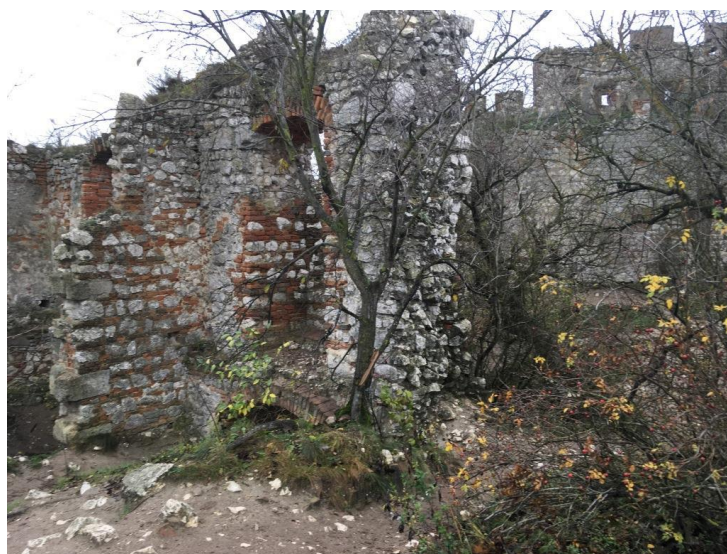
Dřeviny a rostliny vyrůstající ze samotných hradeb nebo v hradebních patách přímo ohrožují zříceninu a je třeba je bezpodmínečně odstranit a to včetně drobných porostů, travin a mechů.

Okolo hradního paláce se jedná o plochu 750 m², kde je třeba vykácet náletové dřeviny (postup viz výše), provést podrobnou prohlídku území, injektáž skalním prasklin, sběr stavebního hradního kamení a jeho přesun do prostoru hradního paláce.

Okolo jihozápadní bašty se jedná o prostor 250 m², kde je třeba celý prostor ošetřit obdobným způsobem.

Celkem se tedy jedná o ošetření a vyklizení 1000 m², které zajistí svahovou stabilitu hradu na jeho severozápadní straně.

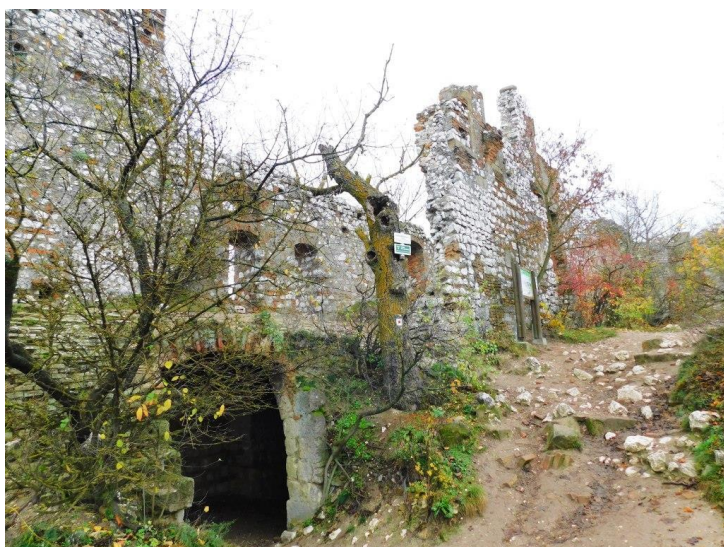
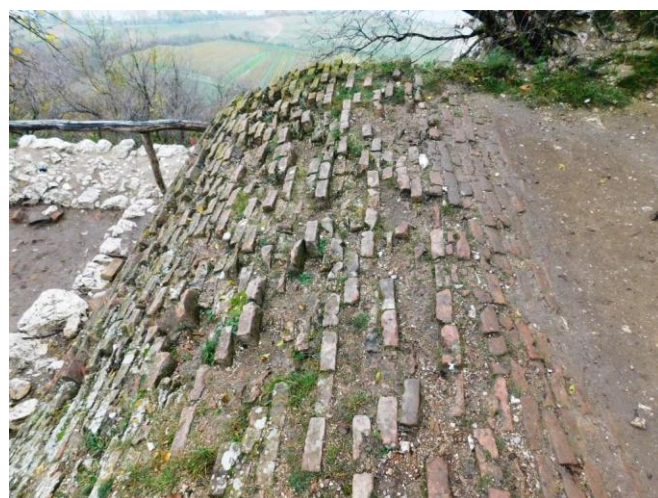
Oba snímky ukazují v současné době plně obnažený prostor sklepa a to cihelnou stěnu sklepa a část cihelné zdi. Původní hradní zeď je na této straně zcela zbořená a není zachycen vodorovný účinek klenby při přechodu na sklepní zeď.

Rubová část obou kleneb bude po vydřevení a dočasném zakrytí očištěna a to ji na straně k Pávlovské části hradby. Obě klenby budou opatřeny rubovou železobetonovou skořepinou v tloušťce 100 mm, která bude ve své střednici vyztužená svařovanou sítí 100x100x6 mm. Po osové vzdálenosti 0,5 m budou do betonové skořepiny vložena lana Monostrand, která po předepnutí zachytí vodorovné působení klenby. Po krajích kleneb budou zřízeny odtokové drenážní

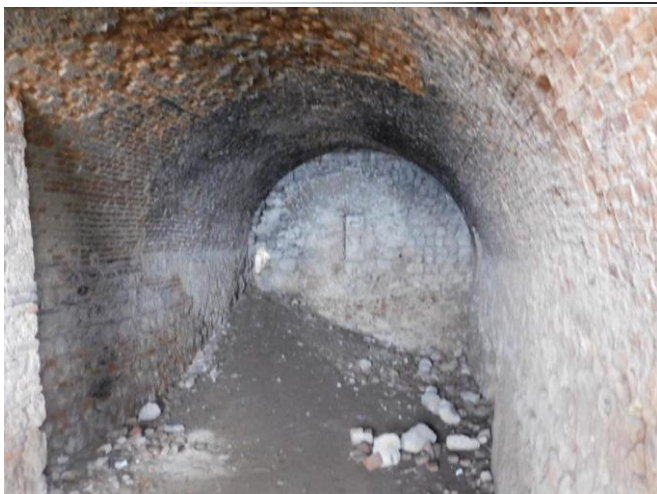
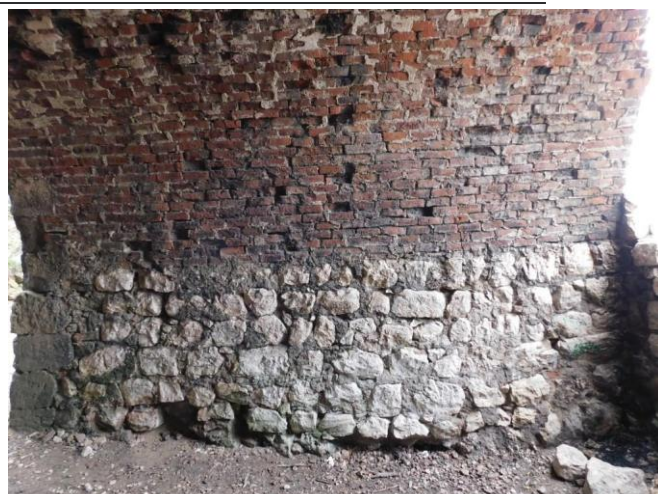
Snímek zachycuje rubovou část klenby sklepa, který se původně nalézal pod úrovní okolního terénu. V dnešní době je klenba vystavena klimatickému působení a zejména mrazovým cyklům, které vedou k rozpadávání zdiva.

V současné době klenba drží s ohledem na její velké vzklenuť a prakticky žádné zatížení. **Je jen otázkou času, kdy se touto klenbou propadne dolů skupina návštěvníků,** která tímto vytvoří bodové zatížení. Je třeba jednoznačně zabránit vstupu osob na tuto klenbu.

Vstup na obnaženou sklepní klenební konstrukci musí být zahrazen z důvodu

reálné možnosti prolomení klenby. V rámci základního zajištění bude klenba sklepa vydřevena plošnou polygonální vydřevou a budou provedena opatření k odvedení vod prosakujících do sklepa. Z rubové části bude klenba zakryta plachtou ve spádu tak, aby byl zajištěn odvod vody. Tím bude omezeno vyplavování vápenného pojiva z malty klenby.

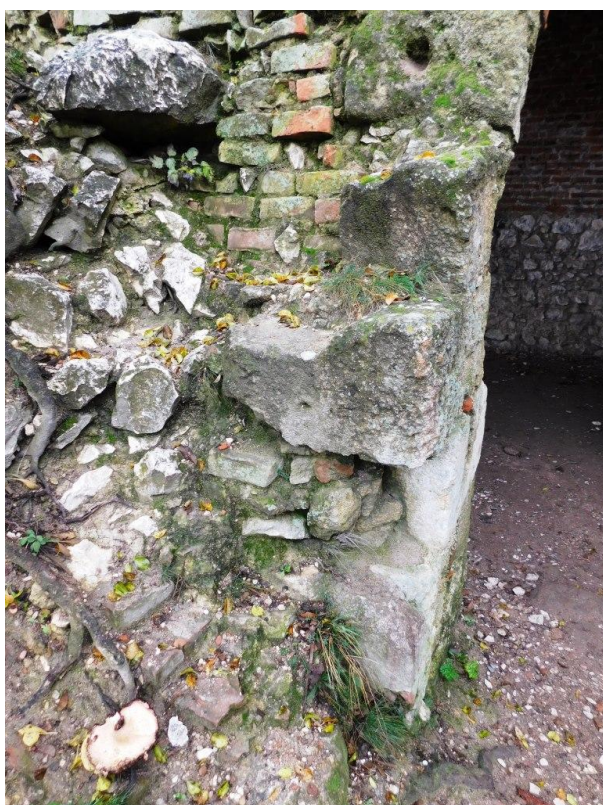
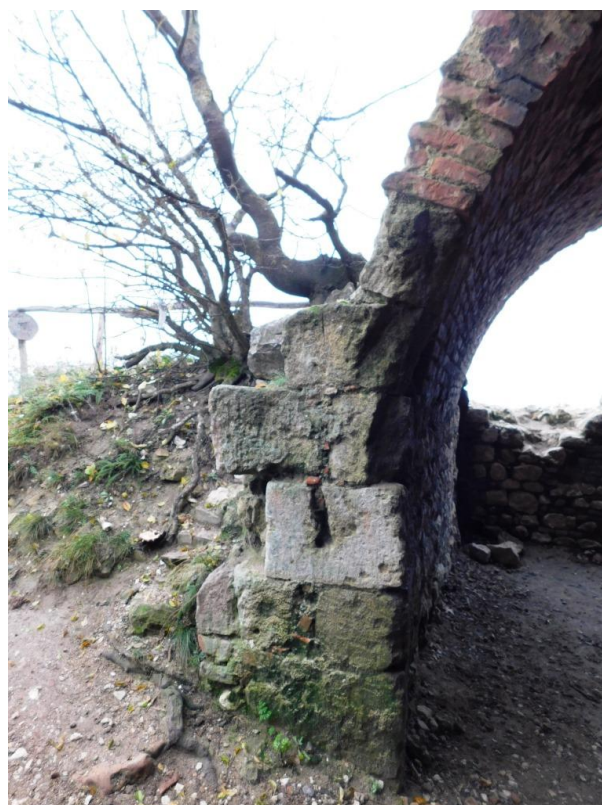
Pohled z vnitřní části klenby. Při pohledu z vnitřní části klenby nejsou vidět žádné tvarové poruchy či praskliny. Klenba má také prakticky půlkruhový tvar pro přenesení velkého zatížení. problém je soustavné a dlouhodobé vyplavování vápenného pojiva v maltě mezi jednotlivými cihlami a velká plošná destrukce méně kvalitních cihel vlivem vlhkosti a opakovaných dlouhodobých mrazových cyklů. Tato destrukce je patrná jak na rubu, tak i na líci klenby.

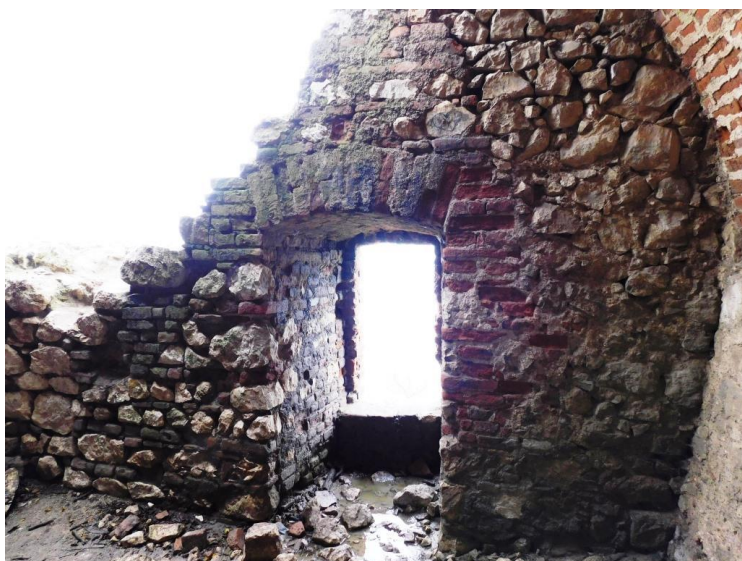
Snímky ukazují rozpadající se podpěru klenební konstrukce v místě největšího namáhání při přechodu klenby na svislou zeď. Jak dlouho to zůstane stát? Nikdo neřekne. takovíto stav se nazývá havarijní.

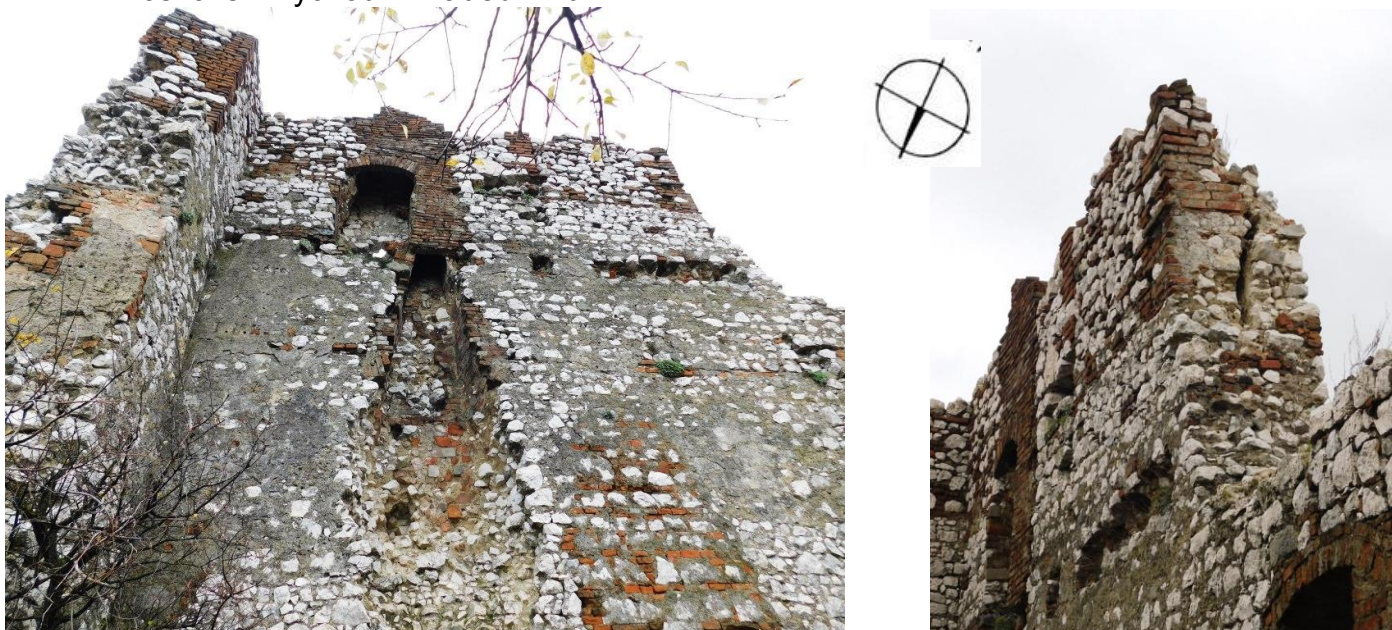
Poškození východní hradební zdi

V místě bývalého komínu, u kterého došlo ke zřícení zůstala ve zdivu výrazná jizva, kterou bude třeba zajistit stabilizační klenební dozdvíčkou. Na vrcholu zdi jsou

Hradby budou také prohlédnuty po výšce a veškerá narušená místa budou také dozděny a zjištěny proti pádu. Například místo po zříceném komínu.

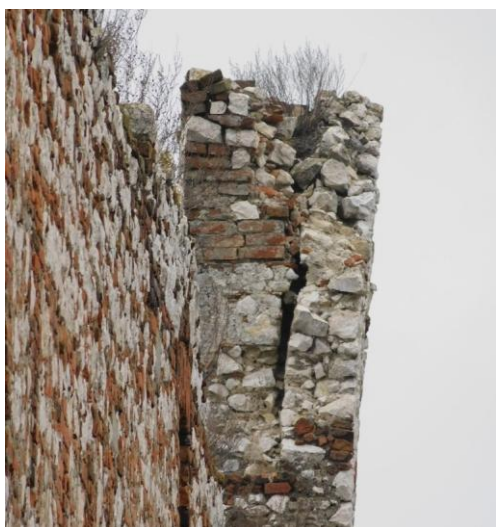
znatelné rozdílné stavební postupy a dochází k rozdělování zdi na dvě samostatné části což výrazně snižuje stabilitu této části zdi a hrozí zřícení. Bude třeba tyto dvě samostatně působící části spojit stažením v jeden funkční celek.

Ze zkušeností zpracovatele tohoto projektu již nepůjde jednotlivé části stáhnou k sobě. Je třeba zabránit dalšímu rozevírání a následně spáru vyplnit injektážní hmotou.

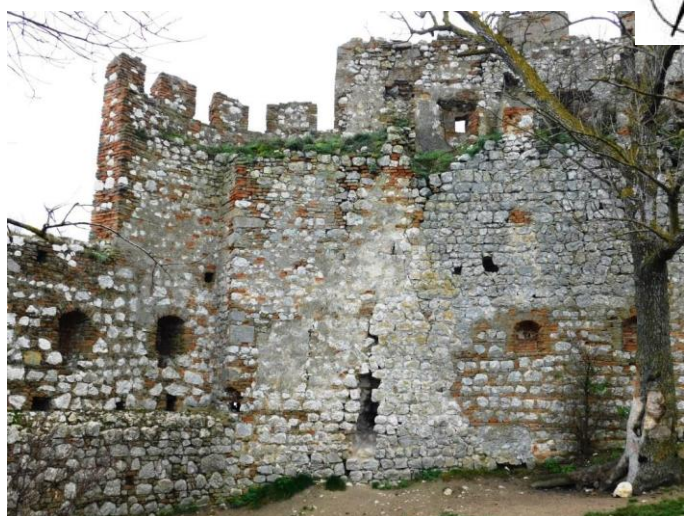
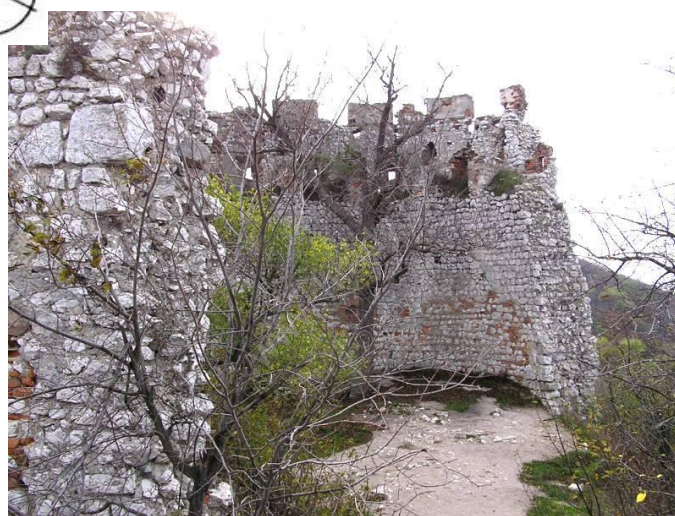
Ve střední části hradebního oblouku na předcházející straně je vidět po celé výšce hrady dilatační prasklina. V horní části spára kopíruje okenní otvory v nižší části

pokračuje v místech oslabení. Nejedná se o vyložení o statickou poruchu, ale prasklinu způsobenou tepelnou roztažností kamenného zdiva.

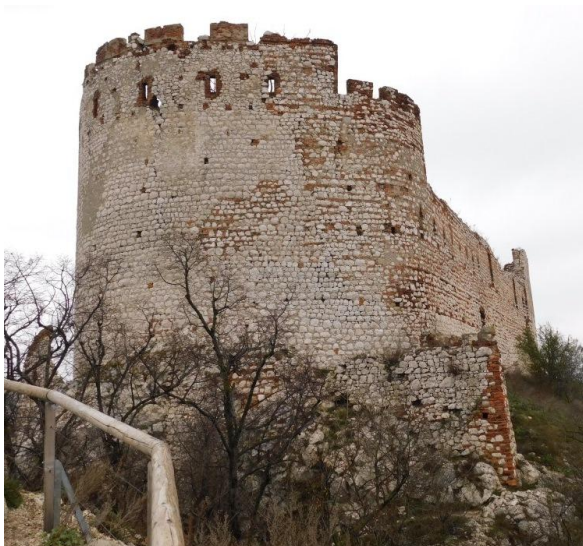
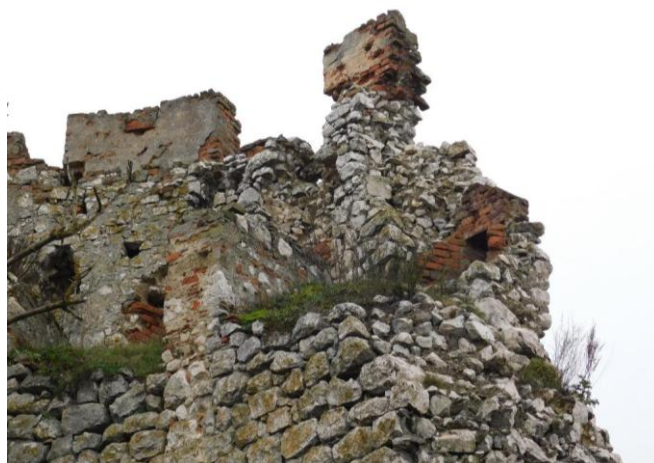
Pohled na nádvoří ze severoseverozápadní strany. Dilatační prasklina není prakticky vidět.

V severozápadní straně zdi nádvoří je nestabilně působící dodatečná nástavba, kterou zpracovatel posudku doporučuje sejmout.

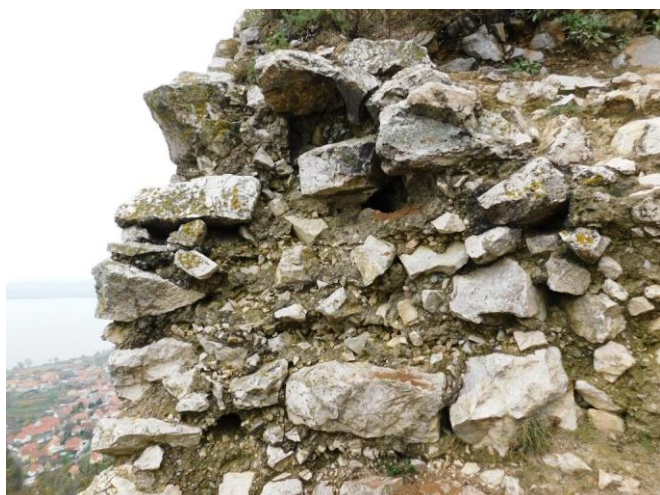
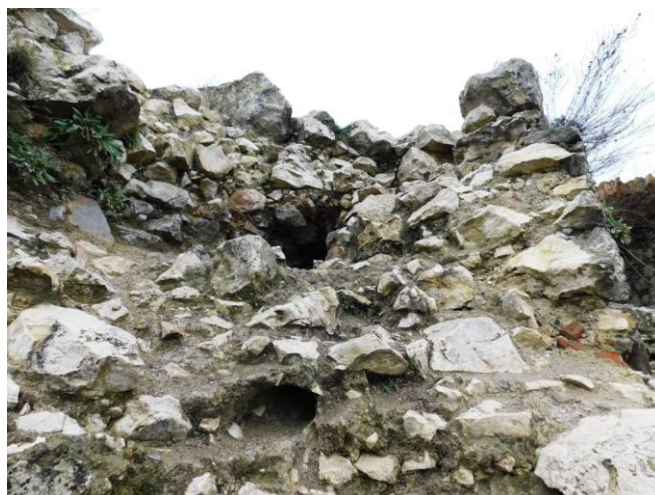
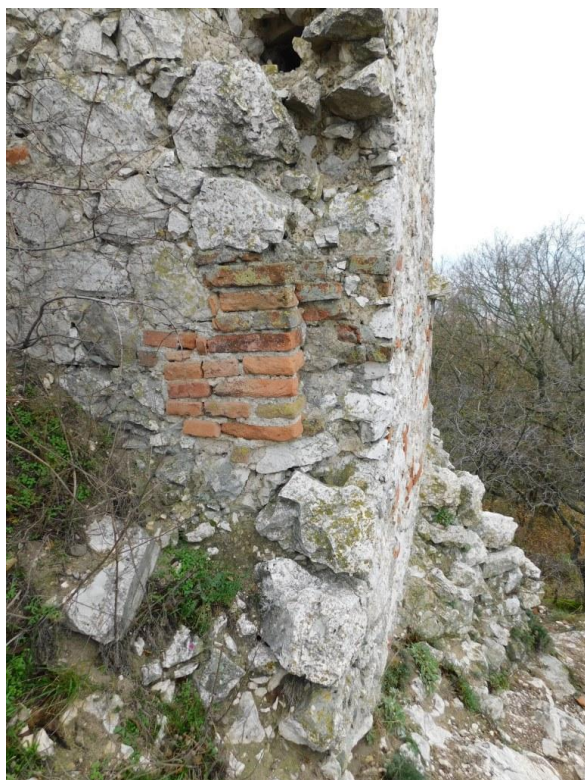
Vlastní zřícenina bašty nevykazuje podstatné vady a poruchy. Na rozdíl od jiných částí hradu má výrazného škůdce v podobě návštěvníka. Všechny tři snímky na této straně zachycují hlavní lezecké trasy a již značně rozvolněné kamenivo.

Musí být zakázáno jakékoliv lezení a šplhání po hradbách, při kterém dochází k uvolňování větších kamenů.
