Sanace zříceniny hradu Děvičky

Zpracovatel projektu: **PEEM, spol. s r.o.**, Čajkovského 35, 61600 Brno,
IČO:47903627

Projektový stupeň: **Návrh (studie) stavby**

Datum: 12/2020

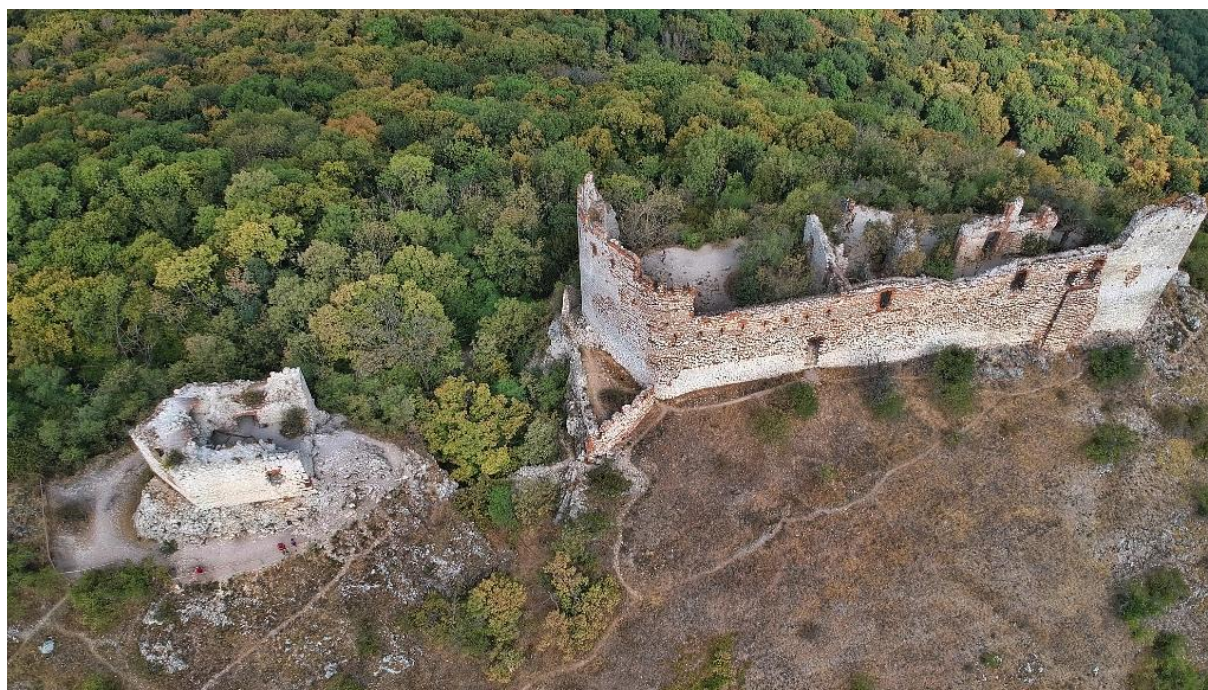
Pohled z jihovýchodu

Při pohledu na jihovýchodní stranu (na obec Pávov), je v současné době na tuto stranu strmý svah s viditelnou svahovým zářezem pravděpodobně hradního parkánu a propojovací cesty

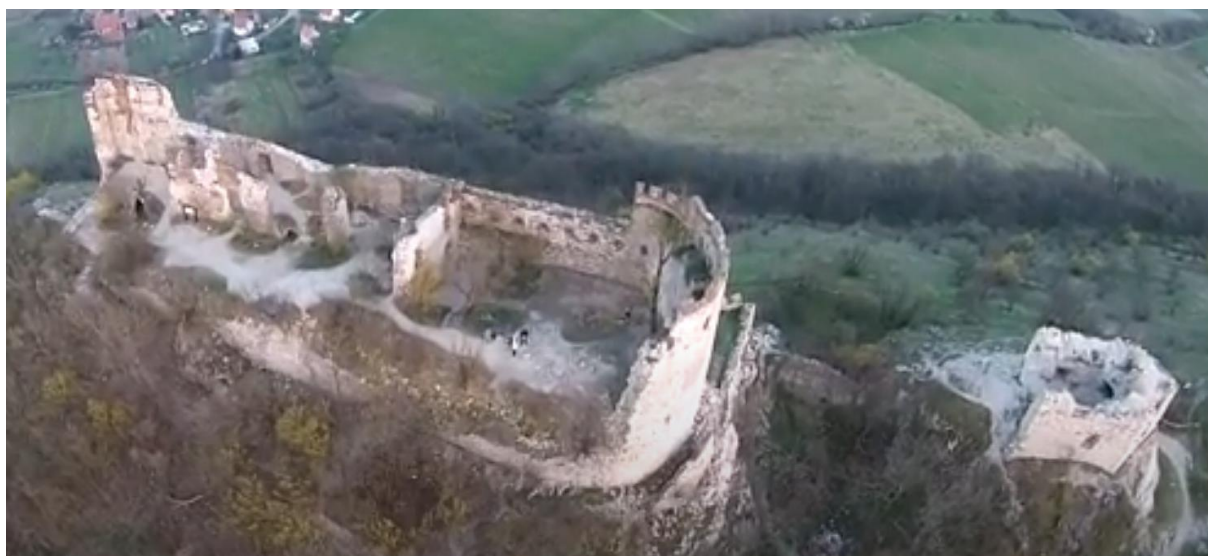
Pohled z severozápadu

Ze severozápadní strany je přístup ke zřícenině zalesněný s viditelnou rýhou hradního parkánu. V úpatí této zříceniny jsou vidět tzv. opilé stromy, které signalizují svahovou nestabilitu formou sesuvu ve svahové linii.

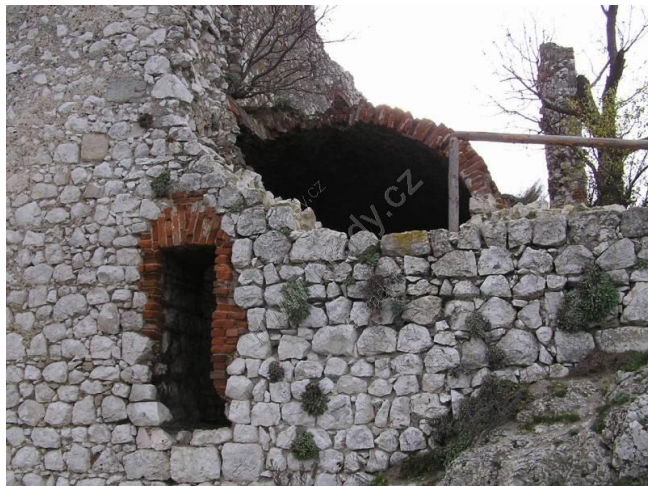
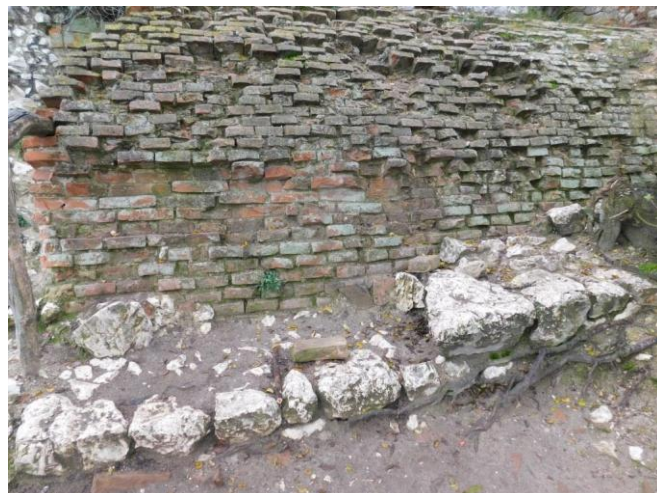
Oba snímky ukazují v současné době plně obnažený prostor sklepa a to cihelnou stěnu sklepa a část cihelné zdi. Původní hradní zeď je na této straně zcela zbořená a není zachycen vodorovný účinek klenby při přechodu na sklepní zeď.

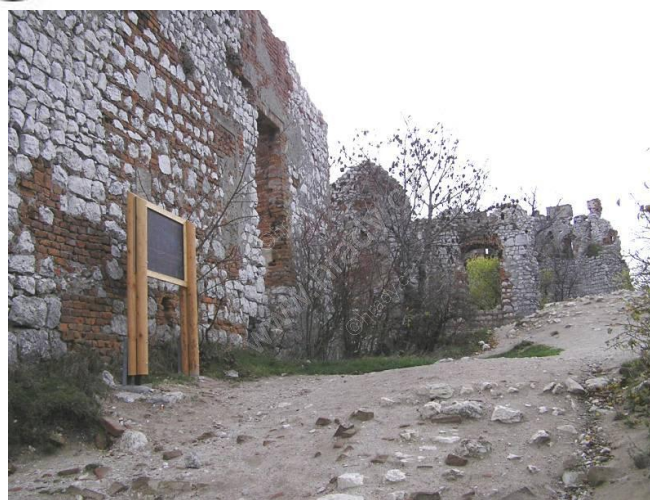
pohled na východ - palác hradu

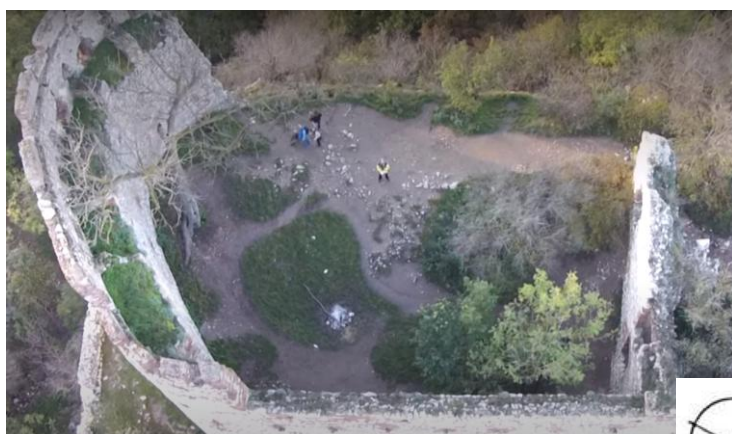
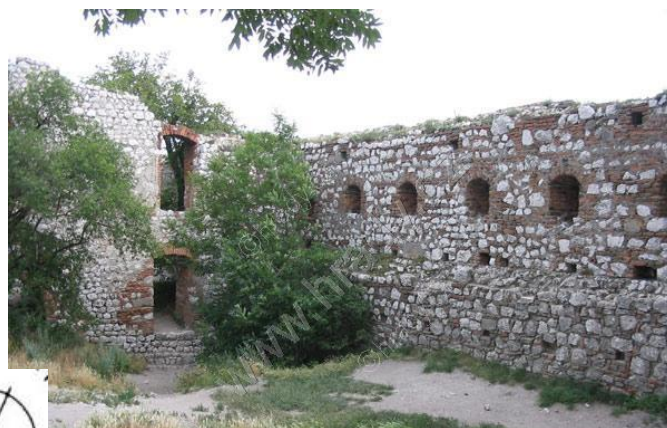
jihovýchodní pohled

Ve střední části hradebního oblouku na předcházející straně je vidět po celé výšce hrady dilatační prasklina. V horní části spára kopíruje okenní otvory v nižší části

pokračuje v místech oslabení. Nejedná se o vyložení o statickou poruchu, ale prasklinu způsobenou tepelnou roztažností kamenného zdiva.

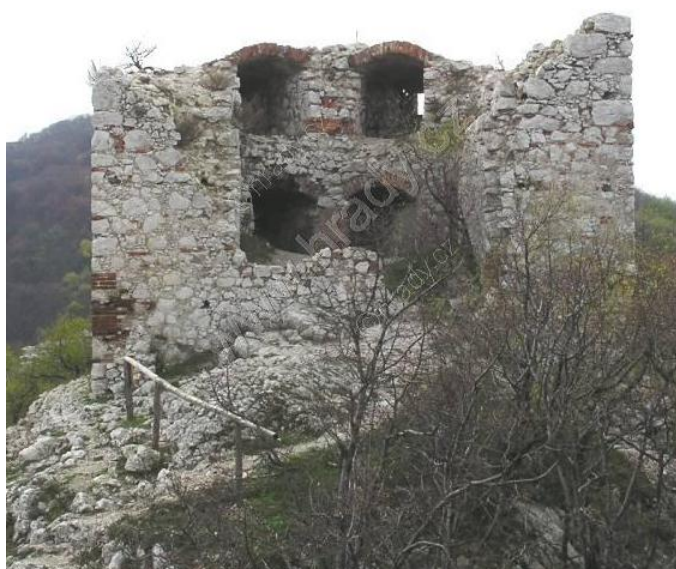
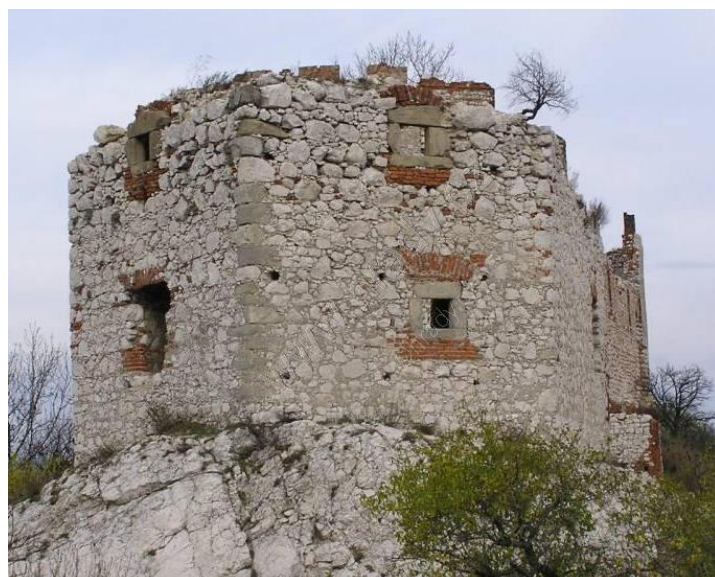
Na jihozápadní straně hradní zříceniny se nalézá strážní bašta.

Vlastní zřícenina bašty nevykazuje podstatné vady a poruchy. Na rozdíl od jiných částí hradu má výrazného škůdce v podobě návštěvníka. Všechny tři snímky na této straně zachycují hlavní lezecké trasy a již značně rozvolněné kamenivo.
